BRANDFORSK  
2019:3

## Dammexplosionsrisker i metallbearbetande industri.

Ken Nessvi och Henry Persson

RISE Rapport 2019:40

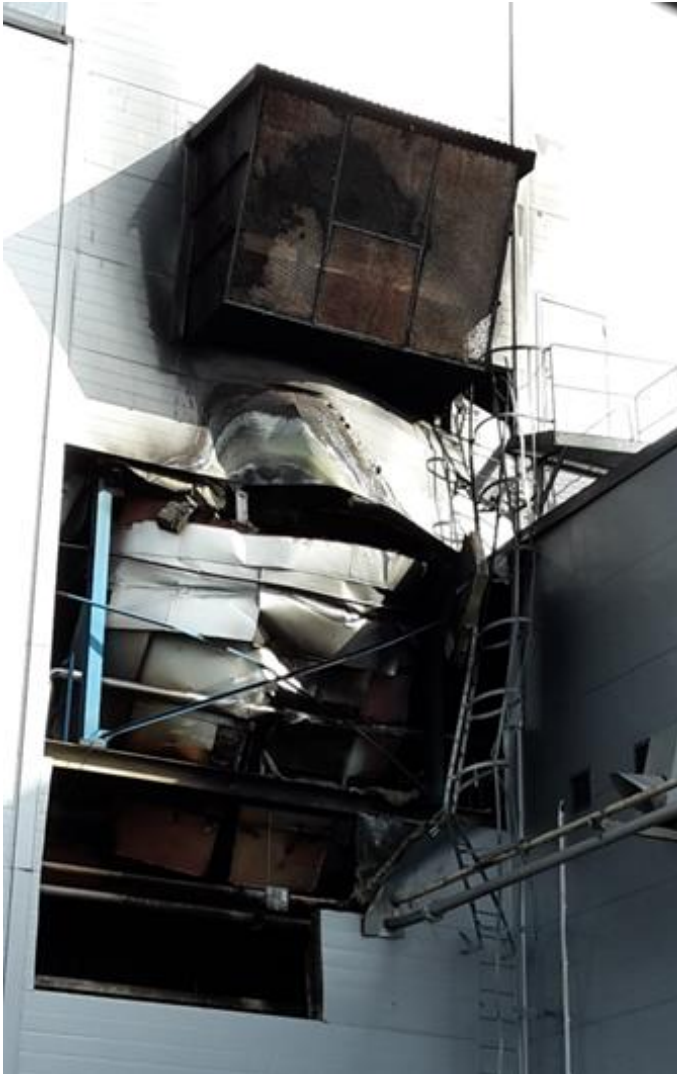
Figur 4. Dammexplosion i filter. Tryckavlastningen har varit otillräcklig, vilket har resulterat i att filtret rämnat.

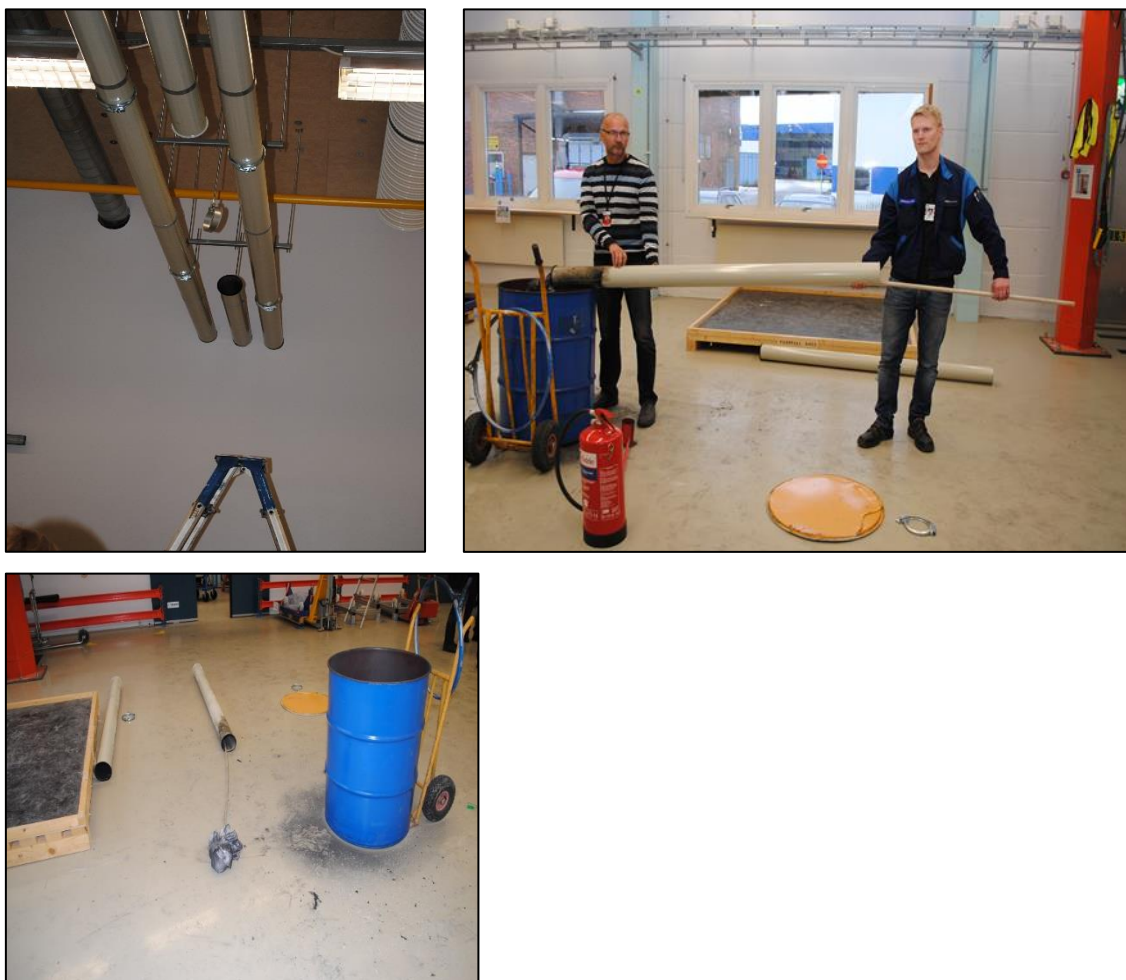
Vid kontroll och rengöring av ventilationskanalen monterades aktuella rörsektioner ned och en lätt fuktad trasa drogs genom kanalen. Avlägsnat damm uppsamlades i ett plåtfat, se foton i Figur 14.

När titandammet föll ner i tunnan skedde förmodligen en elektrostatisk urladdning som antände stoftet, vilket resulterade i att det började brinna i ena ärmen på personen närmast tunnan.

Figur 14. Rengöring av ventilationskanal som orsakade en antändning.

Som ett resultat infördes nya och mer omfattande rutiner avseende procedurer och skyddsutrustning. Rengöringsutrustningen förbättrades.

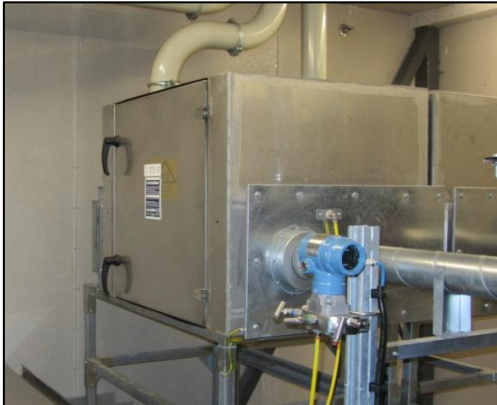
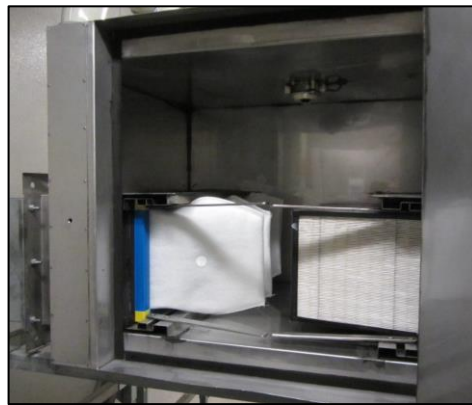
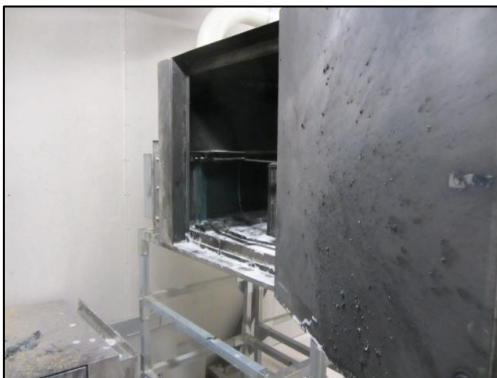
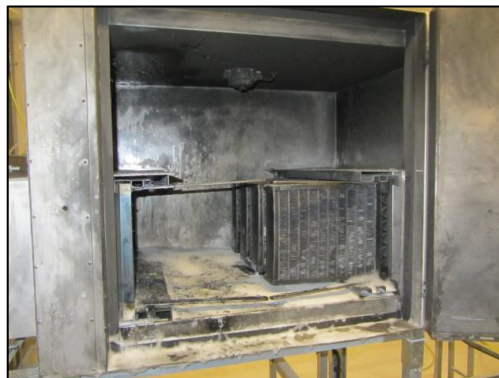
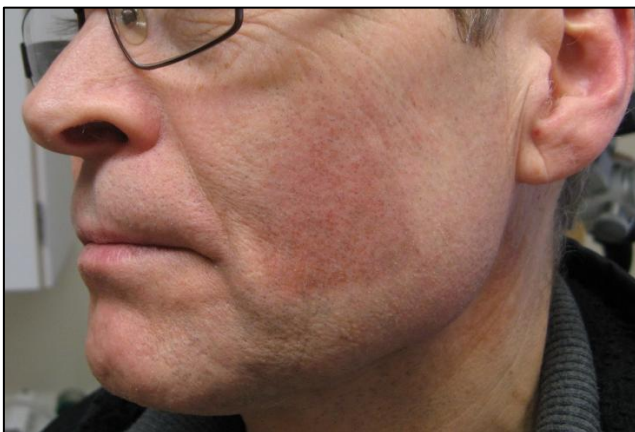
Figur 15. Foton som visar filterskåpen utvändigt (överst), efter incidenten (mellan) samt brännskada på operatören.

För att minimera ackumulerad damnmängd i filtret förkortades bytesintervallen från månadsvis till veckovis. Vidare skärptes rutiner avseende procedurer och skyddsutrustning.

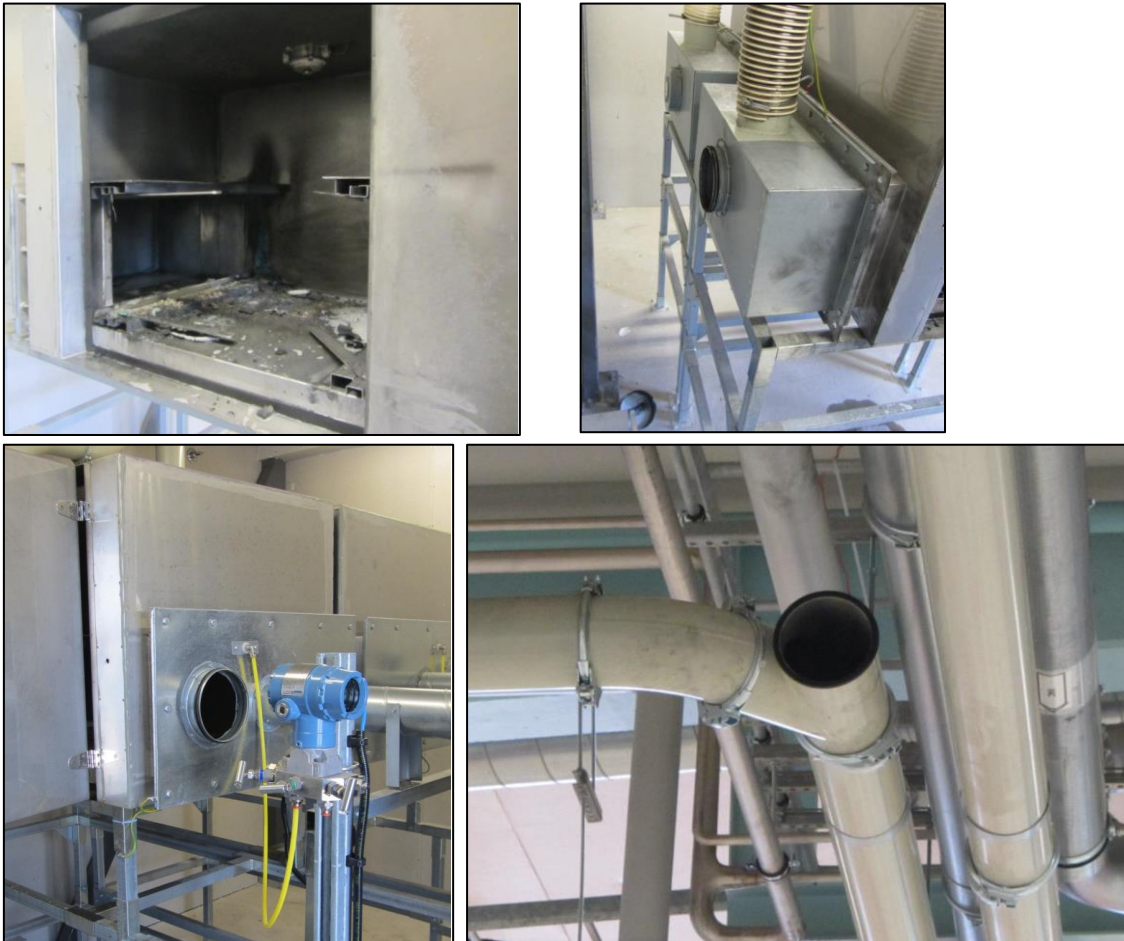
En brand i filterkabinettet indikerades med automatiskt brandlarm. Man bedömde att branden hade startat i filterskåpet eftersom det var rent runt tryckavlastningsöppningarna på röret, se foton i Figur 16. En sannolik orsak till elden kan vara att syre kommer in i systemet och ooxiderat titan i filtret antänds spontant.

Figur 16. Foton som visar filterkabinettet där tryckavlastningar fungerade och öppnade som de skulle. Även en tryckavlastning i rörsystemet öppnade.

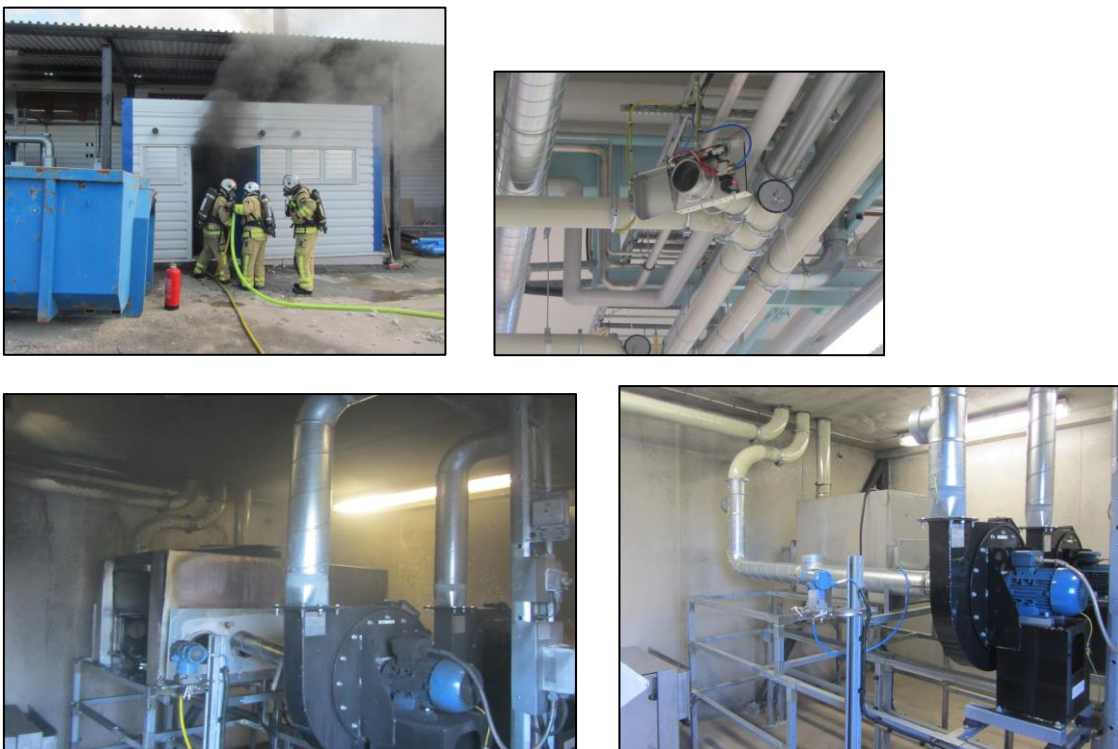
Figur 17 Foton från ytterligare en incident, och där man sedan installerade en ventil i systemet för att öka lufthastigheten. Man demonterade dessutom filterskåpet och evakuerade ventilationsluften ut i det fria. (Nedre foton visar filterrum med respektive utan filterskåp).

För att eliminera brand- och explosionsrisken avlägsnades filtret, så att titandamm blåses direkt till omgivningen, se foton i Figur 17.

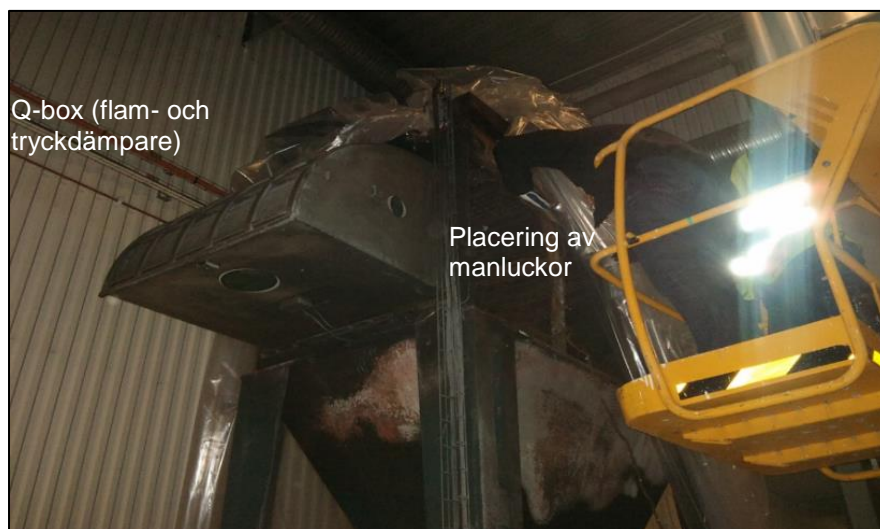
En annan teori är att det fanns dammavlagringar i filtret som kunde ha fungerat som tändkälla när processen startades. Antändningstester med det faktiska dammet visade att även då ingen antändning med flamma erhöles, bildades det glödande avlagringar i testutrustningen, som flammade upp i samband med att provet avslutats och dammet skrapats ner i behållaren.

Figur 18. Filter med Q-box och bortsprängda manluckor

Filtret var försett med tryckavlastning och flam- och tryckdämpare i form av Q-box, men denna öppnades inte. En fungerande tryckavlastning hade begränsat förloppet och skadeverkningarna betydligt.

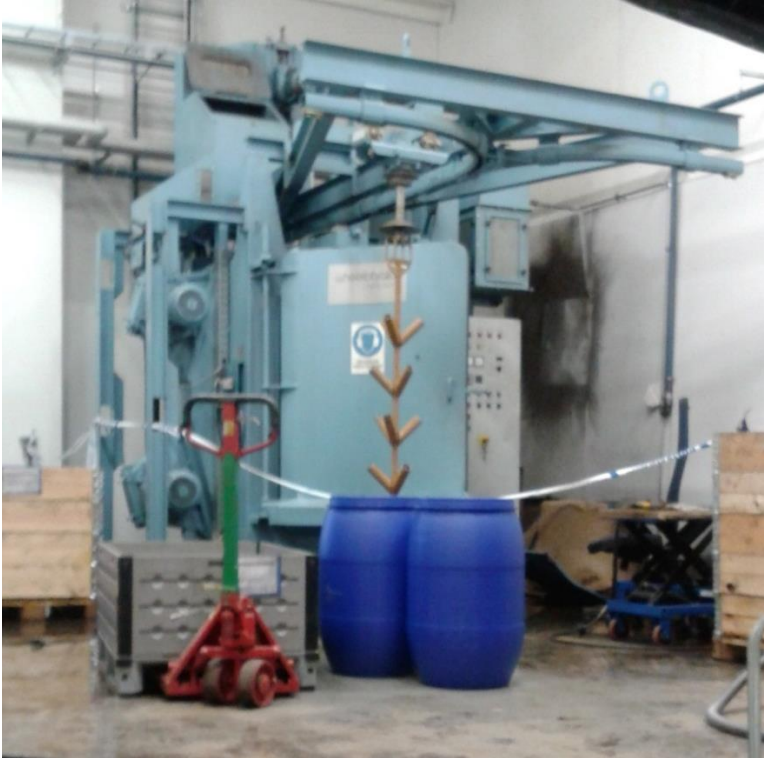
Explosionen bröt upp manöverdörren till blästerkammaren, en servicelucka på toppen av blästern öppnades, och en lucka på det tillhörande filtret lossnade och flög in i väggen precis intill. Trycket var så högt att väggarna i blästerrummet flyttades ut ca 15 cm, se Figur 19.

Figur 19 Blästermaskinen där effekterna av explosionen syns på väggen till höger om maskinen.

-Den direkta orsaken till incidenten var att operatören hällde använt blästermedel i blästerkammaren. Inne i blästerkammaren bildades en explosiv dammatmosfär som antändes då blästeranläggningen startades. Blästerkuler som slungas ut med hög hastighet kan orsaka både elektrostatiska urladdningar, mekaniska gnistor och glödhärdar.

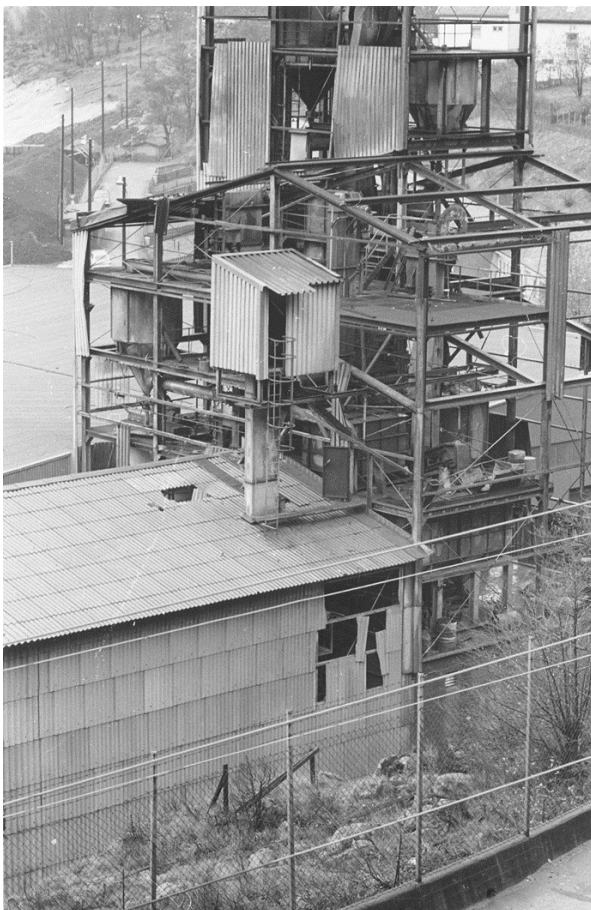
Eckhoff [19] beskriver två dammexplosioner som inträffat inom stållegeringsindustrin i Norge. Den som var mest omfattande och med allvarliga konsekvenser inträffade i kvarndelen på en fabrik som hanterade kisel (Si), i Bremanger 1972, se Figur 21. Vid explosionen omkom 5 personer och 4 blev allvarligt skadade. Vid den här tidpunkten saknades regelverk för dammexplosioner i Norge. Vid explosionen observerades en intensiv och omfattande flamma som karaktäriserar lättmetaller. Detta är ett tecken på att flamtemperaturen varit mycket hög, vilket också var huvudorsaken till de allvarliga brännskador som de 9 anställda ådrog sig. Orsaken till explosionen var svetsning på en ventilationskanal, som sedan spreds vidare via ventilationssystemet som var i drift.

Figur 21. Totalt förstörd kvarndel på en stållegeringsanläggning [1]

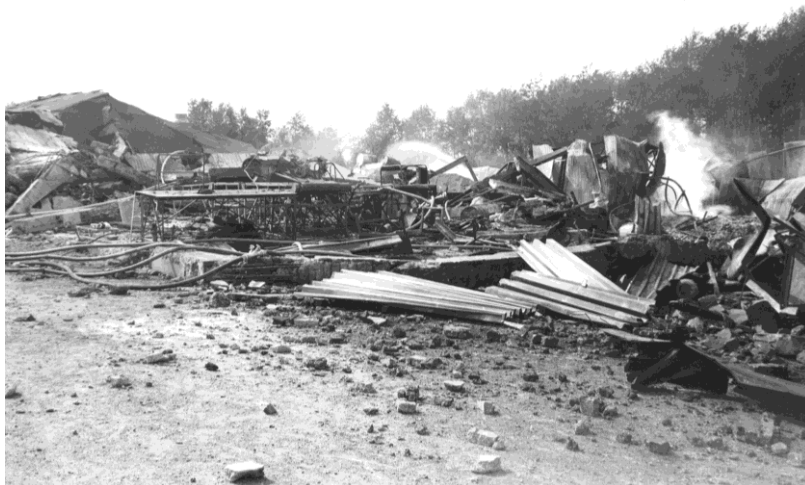
Det verkar ha börjat i en skruvtransportör, som var fodrad med gummi för att undvika mekaniska gnistor. Ett kväveinerteringsystem var på plats, men man kan ha underskattat syrekoncentration i blandningsutrustningen. Aluminium var i flingform med en tjocklek av 0,1 mikron och en minsta antändningsenergi av <math><1\text{ mJ}</math>.

Figur 22. Totalt förstörd fabrik. [1]

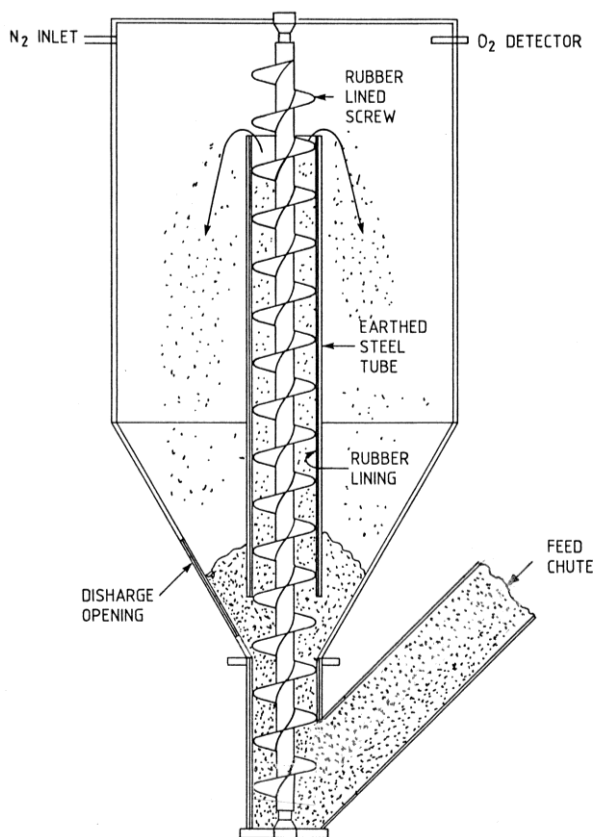
Antändningsorsaken tros vara propagerande borsturladdning (en elektrostatisk urladdning som sker genom ett isolerande skikt, i detta fallet gummiinklädnaden av centrumskruven), se Figur 23.

Figur 23. Blandare med inertering [1]
