BRANDFORSK  
2019:3

## Dammexplosionsrisker i metallbearbetande industri.

Ken Nessvi och Henry Persson

RISE Rapport 2019:40

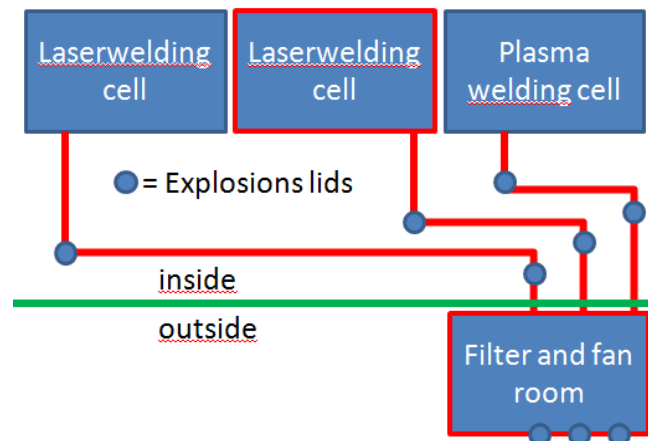
Figur 13. Principiell skiss av anläggningens utformning med tre svetsutrustningar placerade inomhus och filteranläggningen placerad utomhus. Blå punkter markerar explosionsavlastningar

Lasersvetsningen utförs i en inert miljö (argon), titandammet är ooxiderat och extremt brännbart. Ventilationssystemet konstruerades och klassificerades enligt ATEX-föreskrifterna.
